令和4年2月15日
薩摩陽平土地家屋調査士事務所

ドローンを用いた境界調査の実証実験

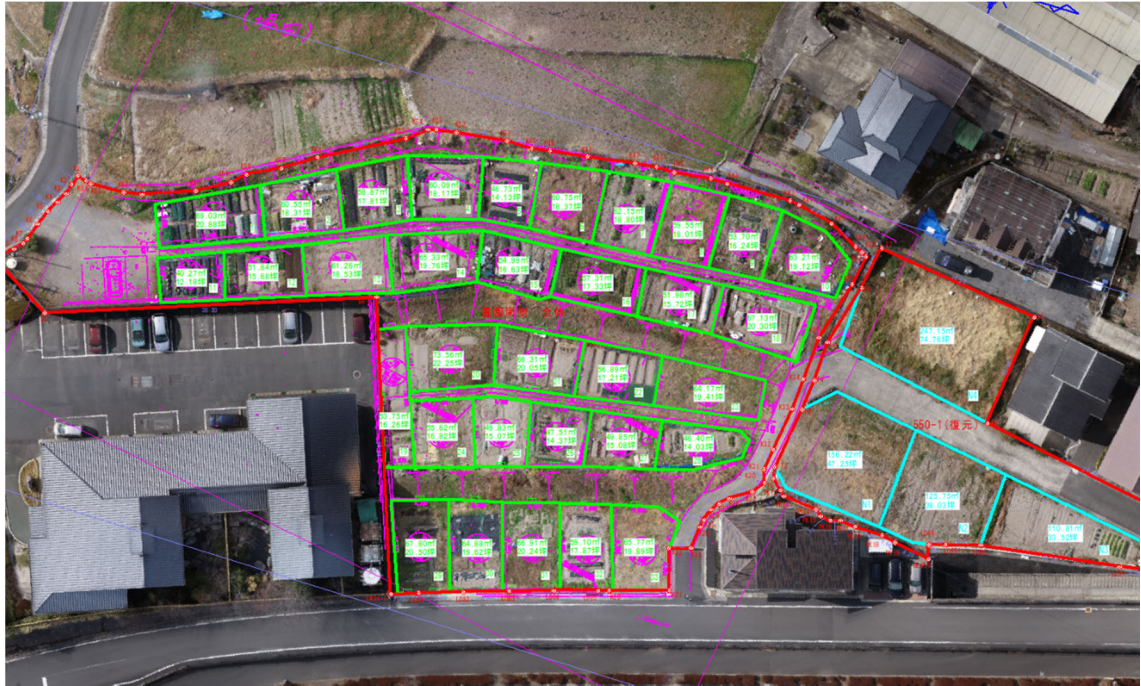
- ① ドローンにより空撮したオルソ画像に、法務局備え付けの地積測量図や農園の管理図面を重ねたうえで現況と比較したもの

土地の境界の調査・確認等においてドローンを活用し作成したオルソ画像等（空撮した写真を写真測量技術を基に写真編集ソフトを用いて加工・編集した成果品）を利用して依頼者への説明のためのデータ作成を行い、境界調査の可能性を検証し、土地利用計画等の確認と円滑な運用を促します。

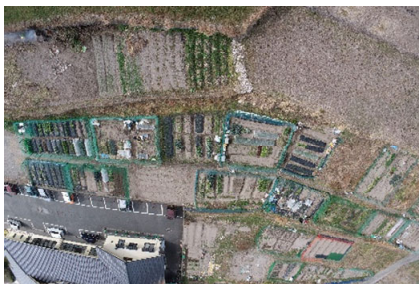
左はオルソ画像ではない同じ場所の空中写真の一部

航空カメラで撮影された空中写真は、レンズの中心に光束が集まる中心投影のため、レンズの中心から対象物までの距離の違いにより、写真上の像に位置ズレが生じます。写真に写る対象物が地面から高いほど、また写真の中心から周縁部に向かうほど、この位置ズレは大きくなります。上空から撮影した空中写真では、土地の起伏（高低差）による位置ズレが生じるとともに、高層ビルなどの高い建物や周縁部のとがった山の像は、写真の中心から外側へ傾いているように写ります。

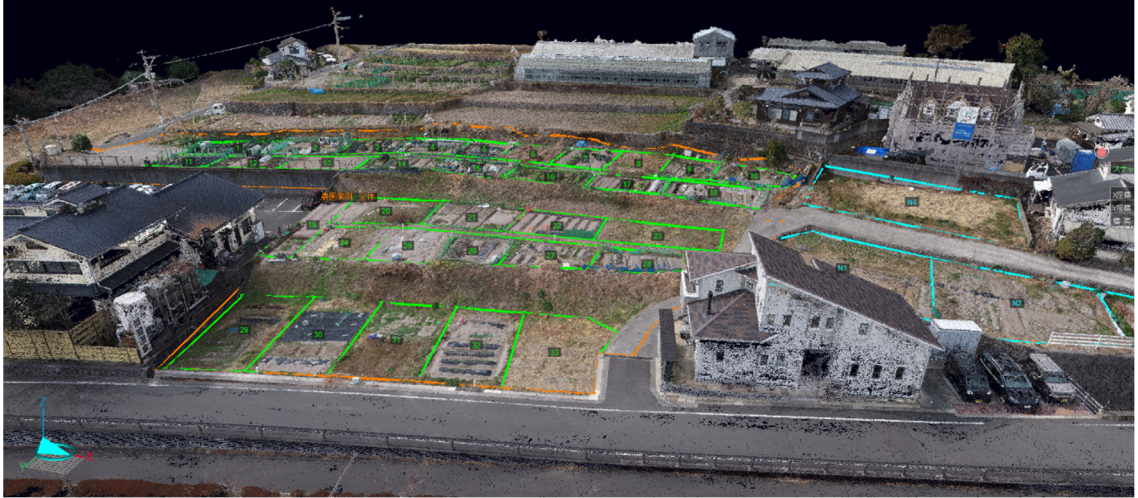
- ② 写真編集により3次元点群化して3Dによりどの方向からも現況と境界を確認できるようにしたもの

点の1つ1つに相対的なX,Y,Z情報や、カメラの画像データから得た色の情報(RGB)を持つことができ、点の集合体【=3次元点群】によって物体や地形をコンピュータ上でわかりやすく扱えるようなものです。
